MESSA IN SICUREZZA A TRATTI SALTUARI DELLA S.P. N. 33 DA FINE ABITATO DI SAMUGHEO A LIMITE PROVINCIA NUORO

PROGETTO ESECUTIVO

Il committente Provincia di Oristano Settore Viabilità Dirigente Responsabile Ing. Giuseppe Pinna	Il Responsabile del Procedimento Geom. Pier Paola Corrias	Verifica progettazione
Studio di Ingegneria Civile Ing. Raimondo MANCA Via Cagliari, 56 - 09170 - Oristano tel. 0783 649145 - cell. 349 7513442 - fax 07831920142 e.mail: ing.manca@tiscali.it PEC: raimondo.manca@ingpec.eu	Il progettista Ing. Raimondo Manca	data: MARZO 2025 / approvazione / formato: A1 aggiornamenti file: 185-ES-01.05 / diseg. da: R.M.
titolo **ABACO DELLA SEGNALETICA**		serie: 1.8.5 / scala: INDICATA / tavola: 6

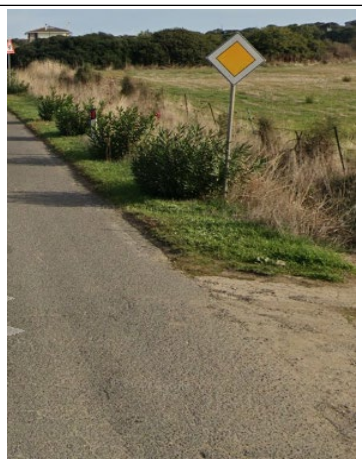
accettabile		
2	21+922		segnale pericolo incrocio ruotato	rotazione e riposiziona-mento e fissaggio segnale di pericolo incrocio	
3	21+968

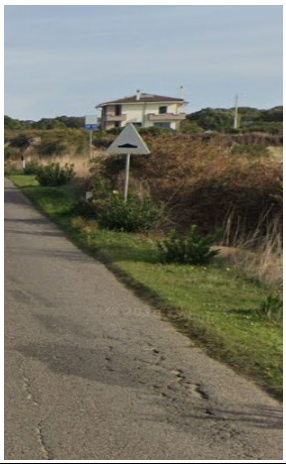
sbiadito	segnale di pericolo dosso da sostituire .	
4	22+000		cippo chilometrico sbiadito	cippo chilometrico da sostituire

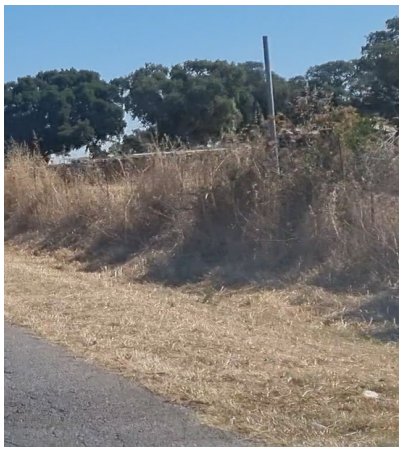
assente cartello di segnalazione incrocio ma presente il sostegno	fornitura e posa segnale pericolo incrocio .	
8	22+532		segnale di divieto sbiadito segnale di indicazione da sostituire	rimozione segnale di indicazione sostituzione limite di velocità, fissaggio segnale di divieto

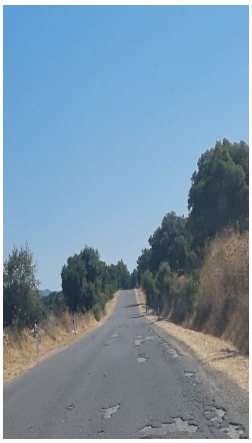
segnale di pericolo incrocio assente	fornitura e posa segnale pericolo incrocio + sostegno .	
10	23+000

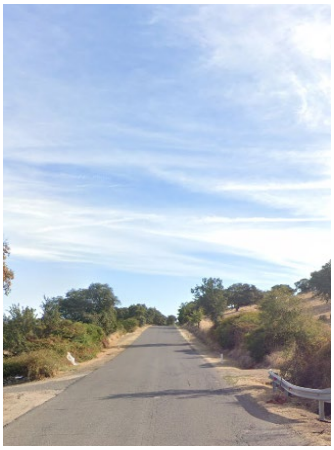
cippo chilometrico assente	fornitura e posa di cippo chilometrico + sostegno	
11	23+270		accettabile		
12	23+385

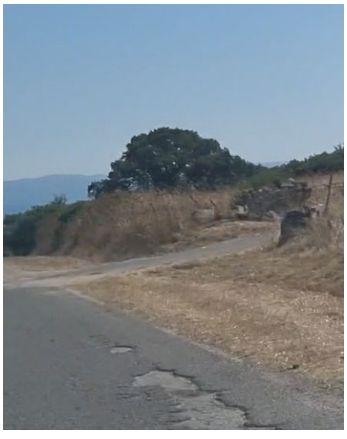
segnale di precedenza e sostegno assenti	fornitura e posa segnale precedenza + sostegno .

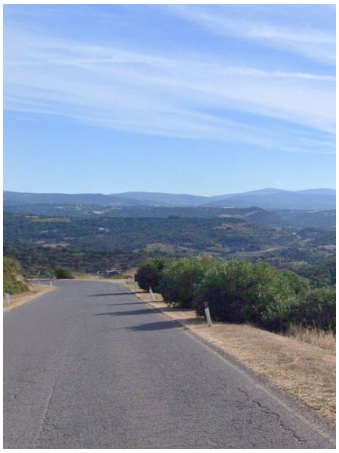
cippo chilometrico assente	fornitura e posa di cippo chilometrico + sostegno

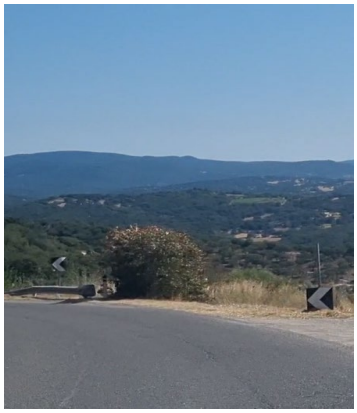
degradati	fornitura e posa di n. 3 delineatori di curva + 1 sostegno	
18	24+633		sbiadito+ storto	nuovo sostegno e segnale di pericolo curve pericolose .	
19	24+722 24+742 24+762 24+780 24+798

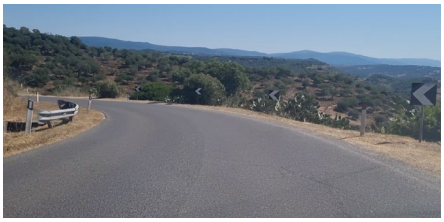
sbiaditi	fornitura e posa di n. 5 delineatori di curva	
20	24+847		sbiaditi	sostituzione segnali stradali

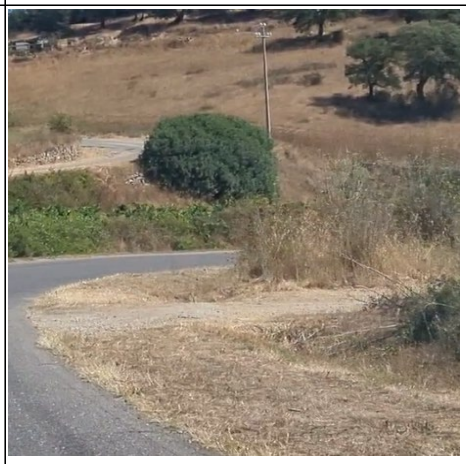
segnale di precedenza e sostegno assenti	fornitura e posa segnale precedenza + sostegno .	
22b	25+000

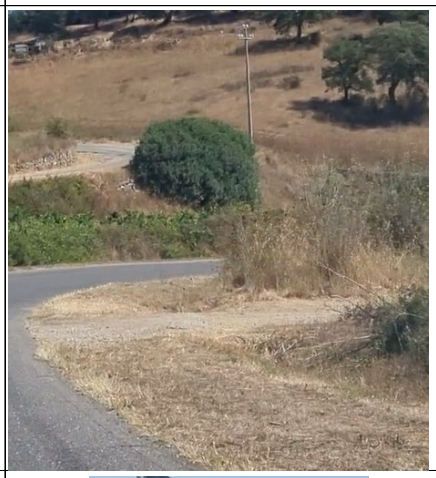
cippo chilometrico assente	fornitura e posa di cippo chilometrico + sostegno	
23	25+222		accettabile

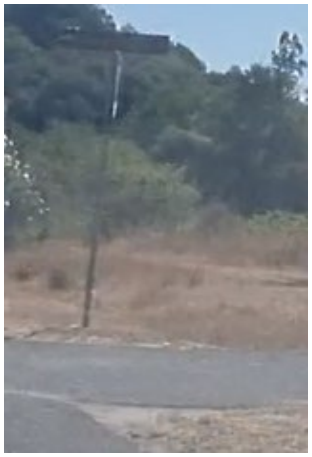
accettabile		
38	26+313		sbiadito	segnale di pericolo e integrativo da sostituire, segnale di divieto da fissare	
39	26+480		segnale di pericolo incrocio doppio assente	fornitura e posa di sotegno e segnale pericolo incrocio doppio .

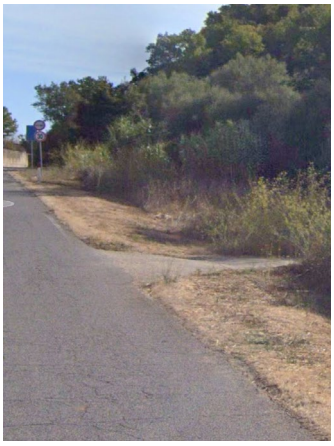
segnale di precedenza e sostegno assenti	fornitura e posa segnale precedenza + sostegno .

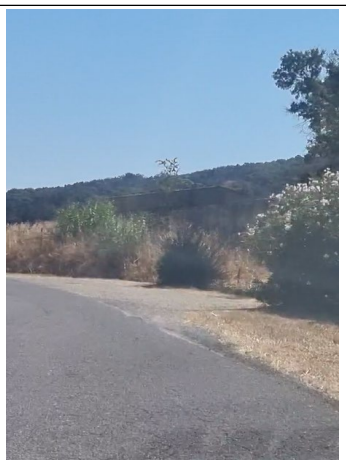
segnale indicazione piazzola di sosta non più presente		fornitura e posa di segnale piazzola di sosta
65	28+950

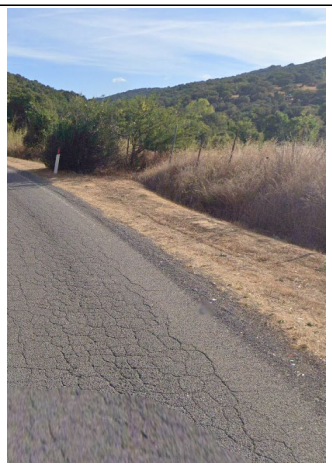
segnale pericolo incrocio a sinistra assente	fornitura e posa sostegno e segnale pericolo incrocio a destra	
66	29+000		cippo chilometrico non leggibile	cippo chilometrico da sostituire	
67	29+280 29+290 29+300

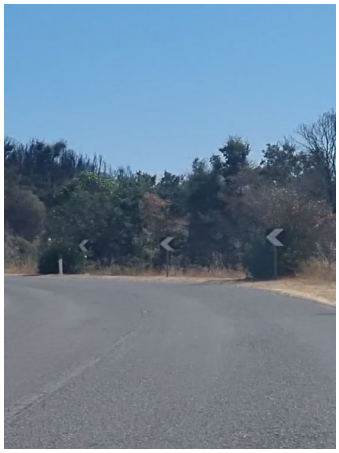
accettabile

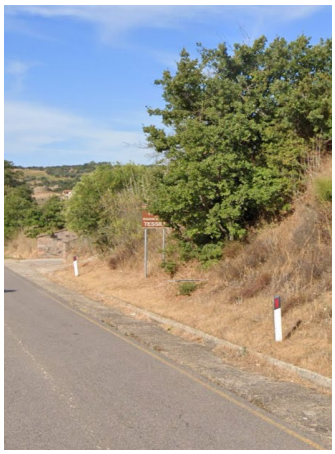
segnale pericolo incrocio a destra assente	fornitura e posa di sostegno e segnale pericolo incrocio a destra .	
71	29+088		segnale di precedenza e sostegno assenti	fornitura e posa di sostegno segnale precedenza .	
72	28+890		segnale pericolo incrocio a destra assente	fornitura e posa di sostegno e segnale pericolo incrocio a destra .

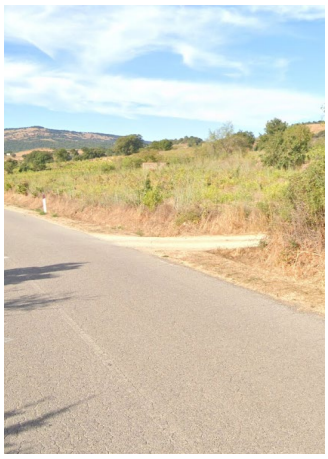
segnale di precedenza e sostegno assenti	fornitura e posa di sostegno e segnale precedenza .	
74	28+510		accettabile		
75	28+403		accettabile		
76	28+138		accettabile

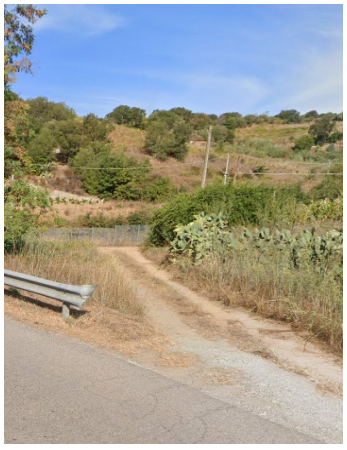
segnale di precedenza e sostegno assenti	fornitura e posa di sostegno e segnale precedenza .

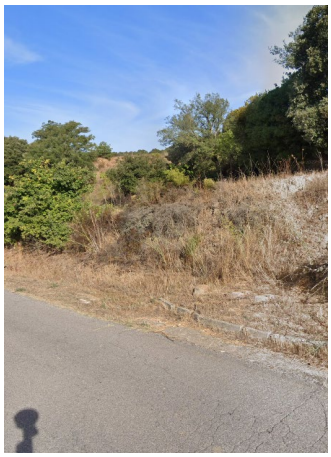
segnale di di pericolo curve pericolose da spostare dalla progressiva 26+797	nuovo sostegno e segnale di pericolo curve pericolose	
95	26+640		accettabile		
96	26+400

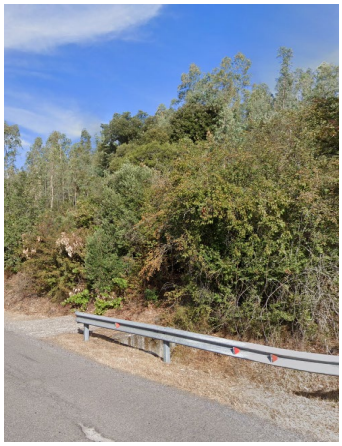
segnale di pericolo incrocissente	fornitura e posa di sostegno e segnale di pericolo

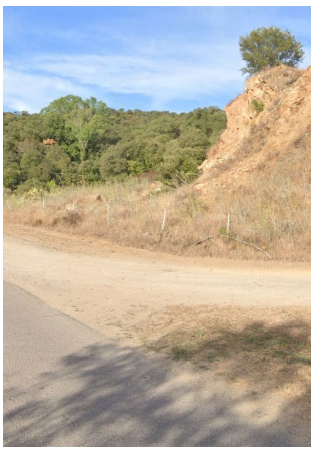
segnale di precedenza e sostegno assenti	fornitura e posa di sostegno e segnale precedenza .	
102	26+065

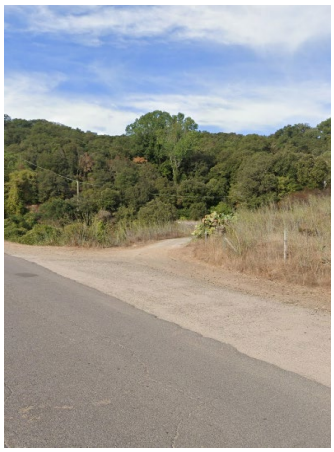
segnale di precedenza e sostegno assenti	fornitura e posa di sostegno e segnale precedenza .	
103	25+990		accettabile		
104	25+972 25+958 25+946

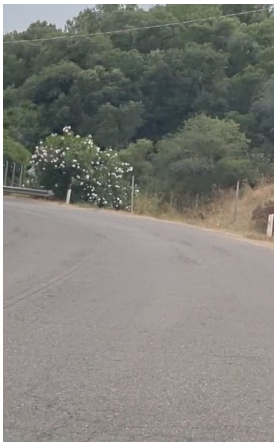
n. 2 delineatori di curva assenti su 3 sostegni presenti	fornitura e posa di n. 3 sostegni e delineatori di curva

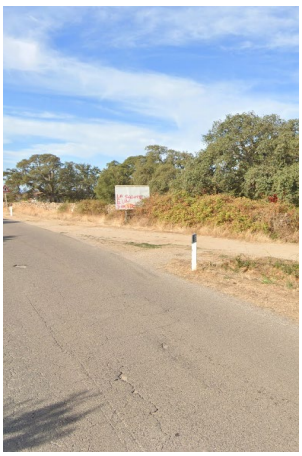
segnale di precedenza e sostegno assenti	fornitura e posa di sostegno e segnale precedenza

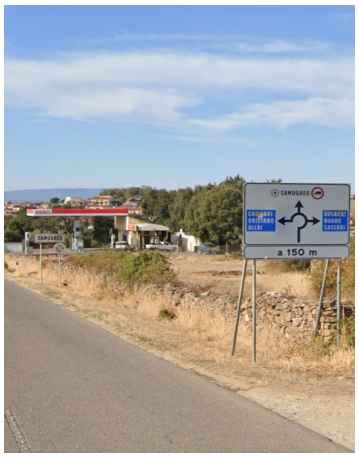
accettabile		
128	22+060		segnale di inizio centro abitato e limite di velocità	posa nuovi segnali di divieto + spostamento segnale informativo
